Bericht
über die Orientierende Erkundung
von
potentiellen Bodenverunreinigungen
Fl.Nr. 998
Gmk. Seebruck in 83358 Seeon-Seebruck

30.10.2023

Auftraggeber:	Brüderl Generalplanung GmbH Trostbergerstr. 13 83301 Traunreut
Projektbezeichnung:	Orientierende Erkundung potentieller Bodenverunreinigungen BV Hotel Malerwinkel
Flurnummer:	Fl. Nr. 998 Gmk. Seebruck, Gemeinde Seeon-Seebruck
Projektnummer:	3027
Erdarbeiten:	Kerstens Bau GmbH Hopfgarten 1 83123 Amerang
Probennahme:	GeoPol-Bulenda & Hirschmann GbR Simsseestr. 194 83071 Stephanskirchen
Laborarbeiten:	Dr. Graner & Partner GmbH Lochhausener Str. 205 81249 München
Projektleitung:	Verena Protze

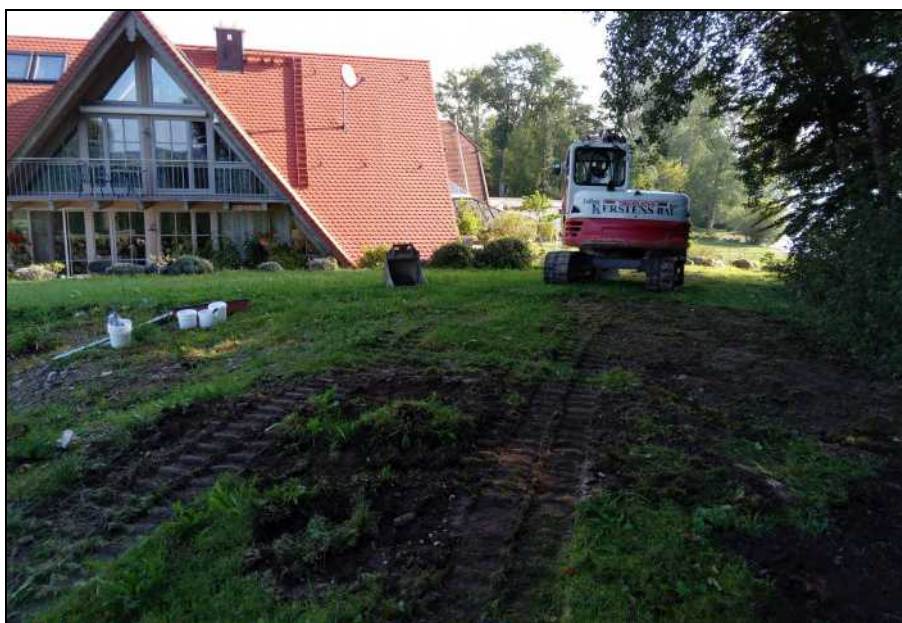
Abbildung 2: Blick auf das Grundstück Richtung Nordosten und den Schurf 2

Der *Schurf 2* zeigte unter einer ebenfalls geringmächtigen Mutterbodenauflage bis 0,4 m eine sandig ausgebildete Auffüllung, in der vereinzelte Ziegelreste und Pflastersteine angetroffen wurden. Bis zur Tiefe von 1,5 m schloss sich darunter eine Sandauffüllung mit etwa 1-3 % geruchlich auffälligem Straßenaufbruch an, die bis zur Tiefe von 2,0 m ebenfalls von einer Sandauffüllung ohne Fremdanteile unterlagert wurde. Bis zur Schurfendtiefe von 2,2 m wurde schwach toniger, sehr schwach kiesiger, sandiger Schluff angetroffen, der das Liegende bildet.

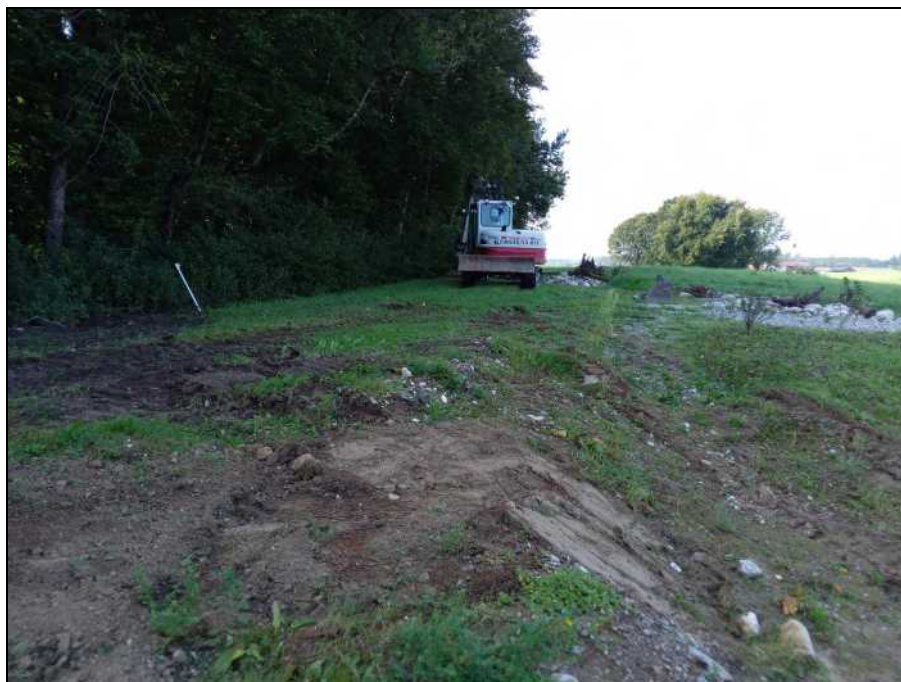
Abbildung 3: Blick auf das Grundstück Richtung Süden, die Lage des Schurf 3 und des Eidechsenbiotops

Der zur westlichen Abgrenzung der Auffüllung angelegte *Schurf 3* erschloss bis zur Schurfendtiefe drei unterschiedliche Horizonte aus Kiesen, Schluffen und Sanden, in denen keine Fremdanteile angetroffen wurden.

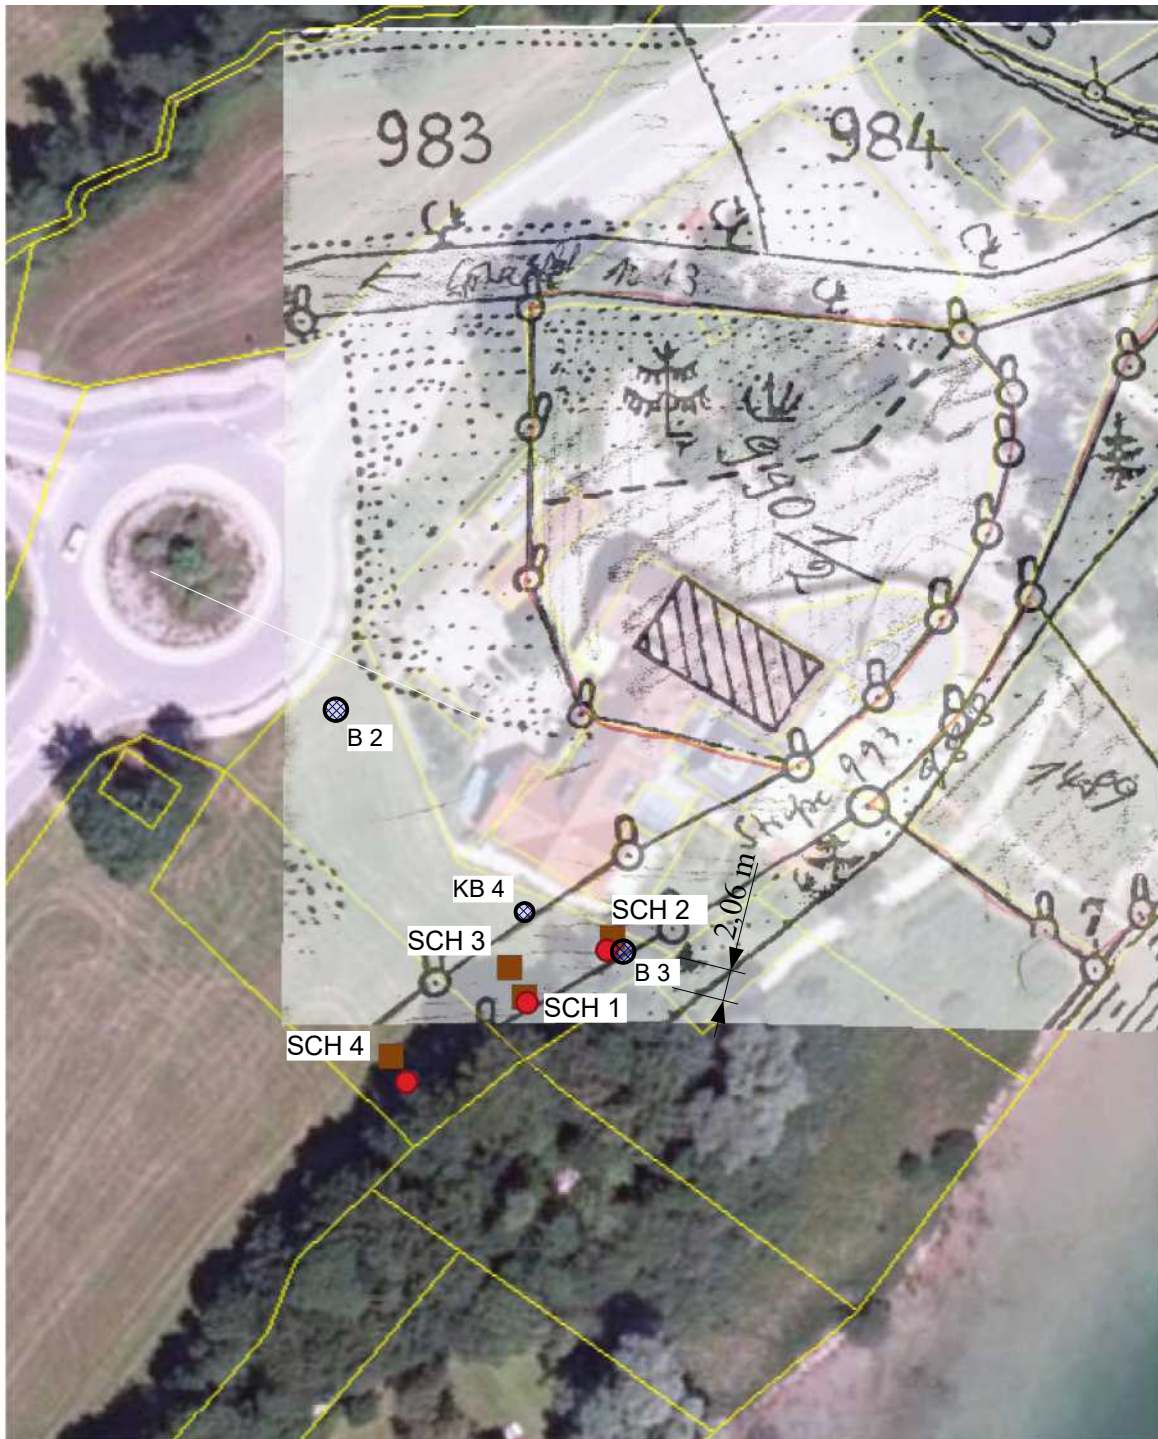
- Schürfe 15.09.2023
- Probeschürfe 2022
- ⊗ Bohrungen für Baugrundgutachten 2022

Darstellung: Detailplan mit Lage der Schürfe und Verlauf der alten Straße

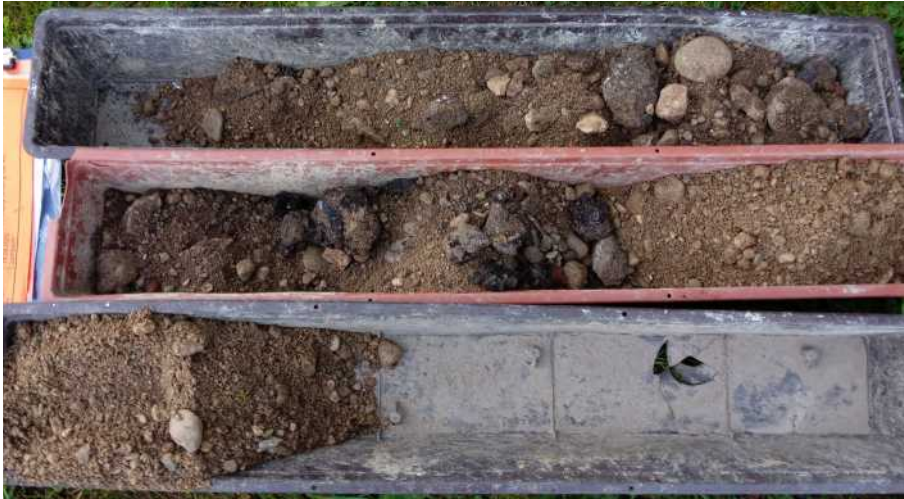
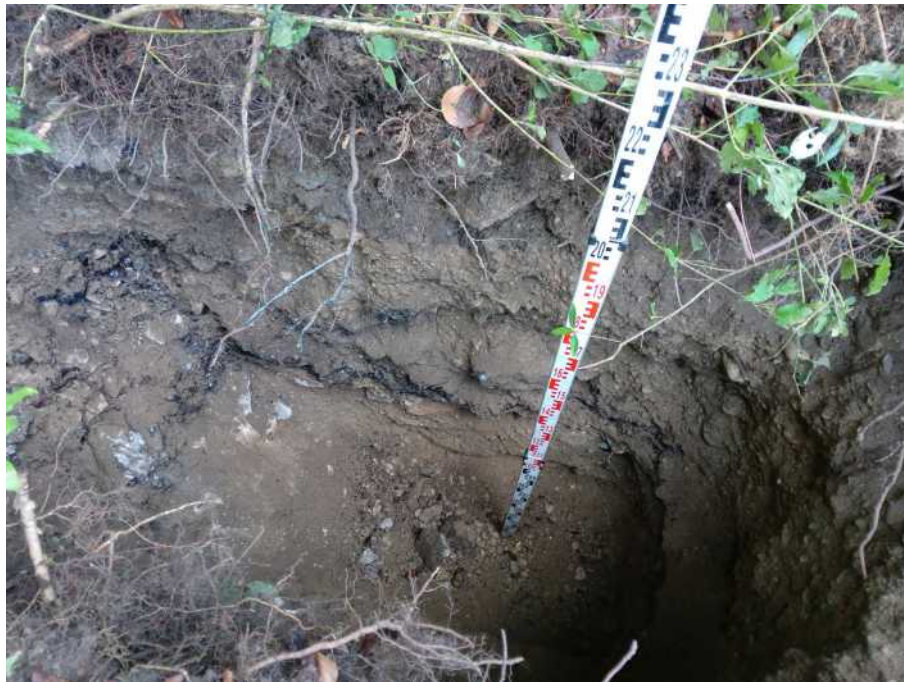
Tiefenbereich	Bodenart <small>Benennung nach DIN 4023/EN Iso 14688</small>	Anteil > 2mm		Konsistenz / Bodenfeuchte						Geruch	Farbe	Carbonatgehalt			Humusgehalt	Entnommene Proben	Bemerkungen <small>(Probengefäß, Probenart, Transportbedingungen, Methanolüberschichtung, etc.)</small>	
		Grob-boden [Vol %]	Beimengungen [Vol %]	Konsistenz bindiger Böden		Feuchtigkeit bindiger /rolliger Böden						0	+	++				
von - bis	Inkl. Angabe Beimengungen					trocken	schw. feucht	feucht	stark feucht	nass	stark nass				h0-h7	OE Malerwinkel SCH 1		
0-0,05 m	Mutterboden		Wurzeln				X					mineralisch	braun					
0,05-1,4 m	S,g,u',x'		8-10 % Straßenaufbruch				X					teils Geruch nach Teer	hellbraun				0,05-1,0 m, 0,05-1,0m SP Straßenaufbruch, 1,0-1,4 m	PE-Eimer bzw. PE-Beutel
1,4-1,5 m	Straßendecke					X						starker Geruch nach Teer	schwarz				1,4-1,5 m Straßendecke	PE-Beutel
1,5-2,1 m	S,g,u'		keine				X					mineralisch	hellbraun				1,5-2,1 m	PE-Eimer

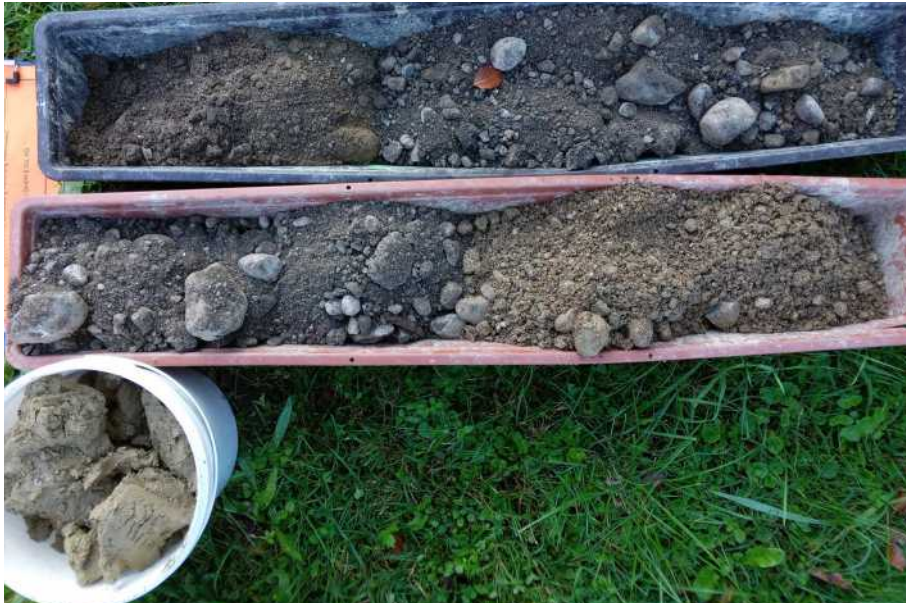
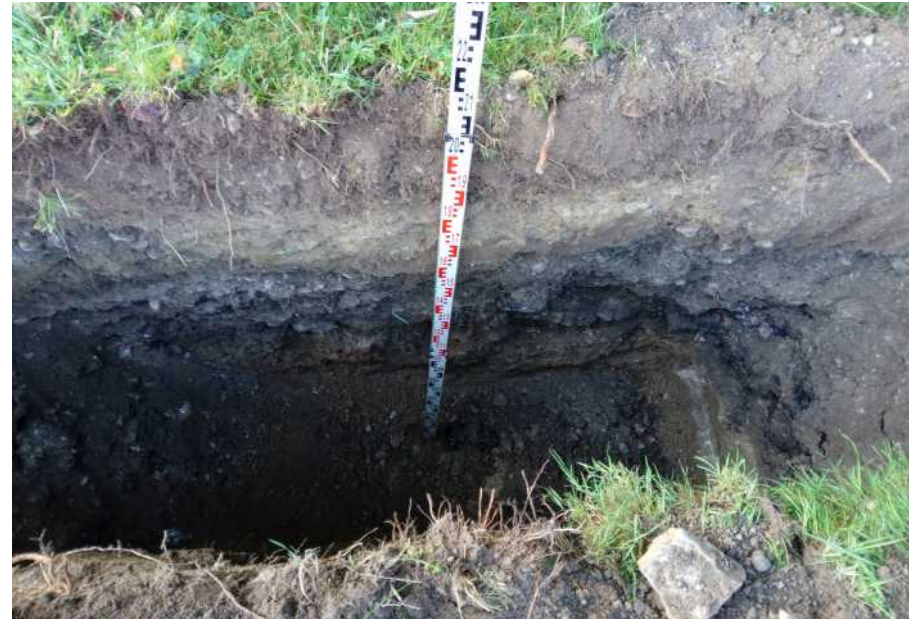
Protokoll über die Entnahme von Bodenproben aus Sondierungen, Bohrungen und Schürfen

Tiefenbereich	Bodenart <small>Benennung nach DIN 4023/EN Iso 14688</small>	Anteil > 2mm		Konsistenz / Bodenfeuchte						Geruch	Farbe	Carbonatgehalt			Humusgehalt h0-h7	Entnommene Proben	Bemerkungen <small>(Probengefäß, Probenart, Transportbedingungen, Methanolüberschichtung, etc.)</small>
		Grob-boden [Vol %]	Beimengungen [Vol %]	Konsistenz bindiger Böden								0	+	++			
von - bis	Inkl. Angabe Beimengungen			Feuchtigkeit bindiger /rolliger Böden													
				trocken	schw. feucht	feucht	stark feucht	nass	stark nass								
0-0,1m	Mutterboden				X					mineralisch	braun						
0,1-0,4 m	S,g,u,x'		vereinzelt Ziegelreste, Pflastersteine		X					mineralisch	graubraun					0,1-0,4 m	PE-Beutel
0,4-1,5 m	S,g,u		1-3 % Straßenaufbruch, vereinzelt Plastik		X					teils Geruch nach Teer	graubraun					0,4-1,0 m, 0,4-1,0 m SP Straßenaufbruch, 1,0-1,5 m	PE-Beutel bzw. PE-Eimer
1,5-2,0 m	S,g,u'		keine		X					mineralisch	hellbraun					1,5-2,0 m	PE-Beutel

2,0-2,2 m	U,s,t',g''		keine		X					mineralisch	beige					2,0-2,2 m	PE-Eimer
Hauptbestandteile:	bindige Böden: Ton (T), Schluff (U), nicht bindige Böden: Sand (S), Kies (G), Steine (X); Humus (H), Mulde (M pflanzl + tier. Reste), Torf (T, pflanzl. Reste), Mutterboden (Mu), Auffüllung (A), Bauschutt (Bs), Beton (B), Ziegel (Zr), Müll (Mü), Straßenaufbruch (St), Holz (Hlz); Einstufung Korngröße in fein (f), mittel (m), grob (g)																
Nebenbestandteile	tonig (t), schluffig (u), sandig (s), kiesig (g), steinig (x); Abstufung in sehr schwach (*), schwach < 15 % ('), stark > 30 % (*) oder sehr stark (**)																
Konsistenz:	breiig = quillt beim Pressen in der Faus zwischen Fingern durch, weich = leicht zu kneten, steif = schwer zu kneten, aber in der Hand zu 3 mm dicken Walzen ausrollen, halbfest = 3 mm Walzen möglich, bröckelt und reißt, aber erneut zu Klumpen formbar, fest = ausgetrocknet, nicht mehr knetbar, nur zerbrechbar

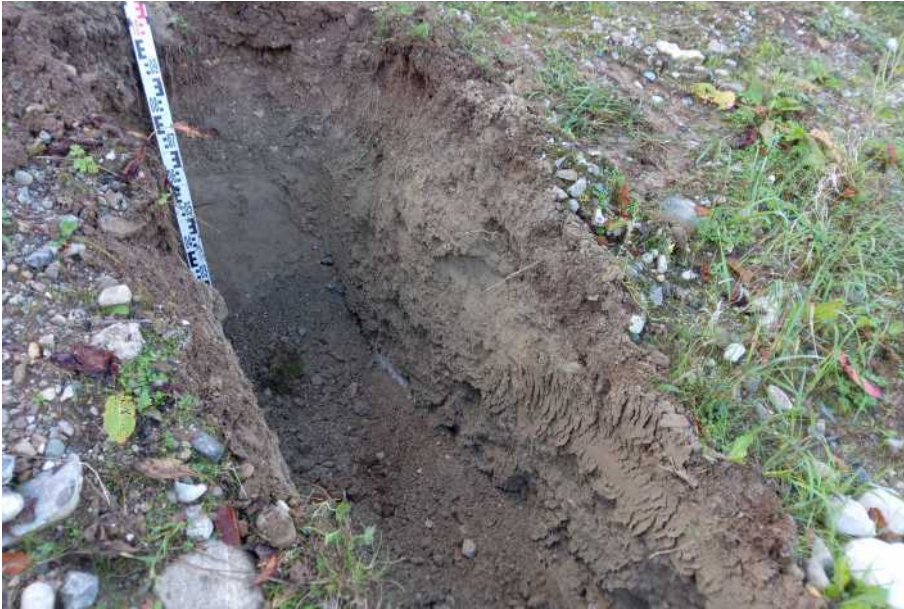
Protokoll über die Entnahme von Bodenproben aus Sondierungen, Bohrungen und Schürfen

Tiefenbereich	Bodenart <small>Benennung nach DIN 4023/EN Iso 14688</small>	Anteil > 2mm		Konsistenz / Bodenfeuchte						Geruch	Farbe	Carbonatgehalt			Humusgehalt	Entnommene Proben	Bemerkungen <small>(Probengefäß, Probenart, Transportbedingungen, Methanolüberschichtung, etc.)</small>
		Grob-boden [Vol %]	Beimengungen [Vol %]	Konsistenz bindiger Böden		Feuchtigkeit bindiger /rolliger Böden						0	+	++			
von - bis	Inkl. Angabe Beimengungen					trocken	schw. feucht	feucht	stark feucht	nass	stark nass				h0-h7	OE Malerwinkel SCH 3	
0-0,3 m	G,s*,u',x'		keine				X					mineralisch	graubraun				
0,3-0,9 m	U,s*,g''		keine				X					mineralisch	beige			0,3-0,9 m	PE-Beutel
0,9-1,0 m-1,5 m	S,g*,x'		keine				X					mineralisch	graubraun

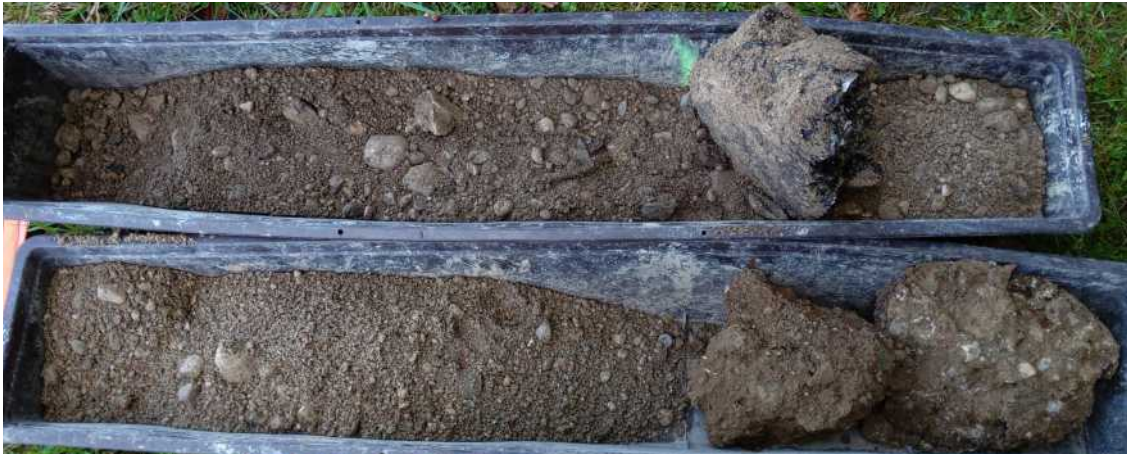
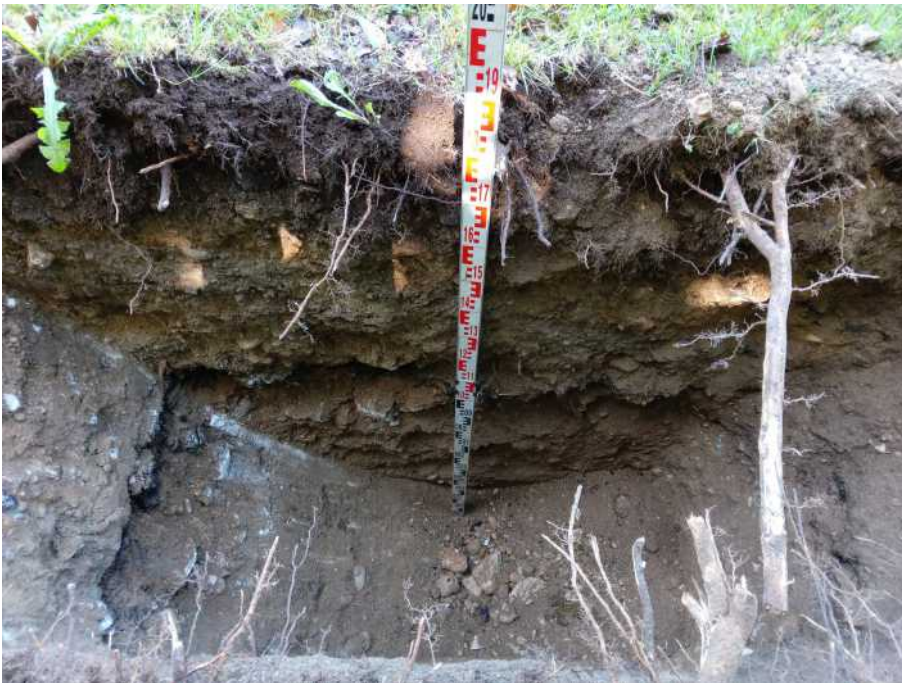
Protokoll über die Entnahme von Bodenproben aus Sondierungen, Bohrungen und Schürfen

Tiefenbereich	Bodenart <small>Benennung nach DIN 4023/EN Iso 14688</small>	Anteil > 2mm		Konsistenz / Bodenfeuchte						Geruch	Farbe	Carbonatgehalt			Humusgehalt	Entnommene Proben	Bemerkungen <small>(Probengefäß, Probenart, Transportbedingungen, Methanolüberschichtung, etc.)</small>
		Grob-boden [Vol %]	Beimengungen [Vol %]	Konsistenz bindiger Böden								0	+	++			
von - bis	Inkl. Angabe Beimengungen			Feuchtigkeit bindiger /rolliger Böden													
				trocken	schw. feucht	feucht	stark feucht	nass	stark nass								
0-0,1 m	Mutterboden		Wurzeln		X					mineralisch	dunkelbraun						
0,1-0,8 m	S,g,u'		einzelne Straßenaufbruchsreste		X					mineralisch	graubraun					0,1-0,8 m	PE-Beutel
0,8-0,9 m	Straßendecke		keine	X						starker Geruch nach Teer	dunkelgrau					0,8-0,9 m Straßendecke	PE-Beutel
0,9-1,7 m	S,g,u''		teils Schotter		X					mineralisch	graubraun					0,9-1,7 m	PE-Eimer
1,7-2,0 m	U,s,g		keine		X					mineralisch	beige					1,7-2,0 m	PE-Eimer

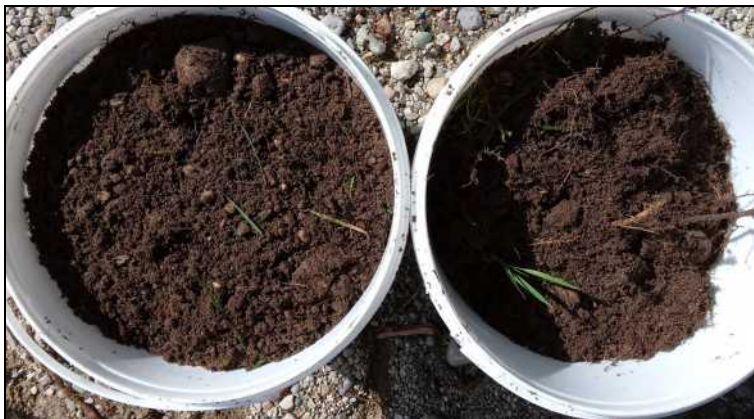
Probenbezeichnung:	OMP 0- 10 cm	OMP 10- 30 cm
Beschreibung	U,s,g'	U,s,g'
Fremdbestandteile:	Wurzeln	Wurzeln, einzelne Straßenaufbruchsreste
Farbe:	braun bis dunkelbraun	braun
Geruch:	mineralisch	mineralisch
Feuchtigkeit:	erdfeucht	erdfeucht

OMP 10-30 cm

OMP 0-10 cm
